## **ANALISIS KERUSAKAN JALAN PADA RUAS JALAN PALEMBANG-BETUNG KM 14-18 STA 14+000 – 17+900 MENGGUNAKAN METODE PAVEMENT CONDITION INDEX (PCI)**

Rama Arya Putra<sup>1</sup>, Farlin Rosyad<sup>2</sup>

Program Studi Teknik Sipil Fakultas Teknik Universitas Bina Darma  
Palembang

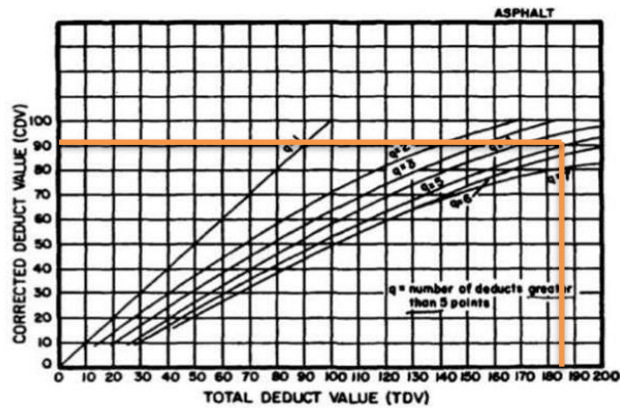
Tabel 4.6 hasil dari metode (PCI)

Pada Gambar CDV diatas terdapat nilai pengurang terkoreksi maksimum (CDV) pada STA 14+400 s/d 14+600 adalah 93

Nilai yang diperoleh tersebut dapat menunjukkan kondisi perkerasan pada segmen yang ditinjau, apakah baik, sangat baik atau bahkan buruk sekali dengan menggunakan parameter PCI. Sebagai contoh untuk segmen KM 14 + 400- KM 14+ 600

CDV= 89 maka,

PCI = 100 – 89 = 11 Sangat Buruk (*Very Poor*)

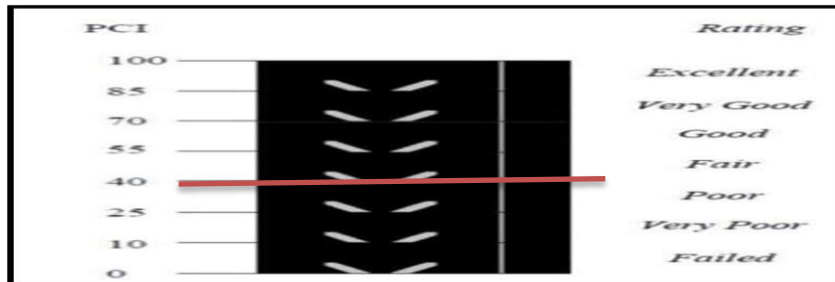
Gambar 4.1 Garis Hasil Penelitian

kualitas ruas jalan Palembang betung Palembang, berada pada level poor (jelek) seperti yang dapat dilihat pada Gambar di bawah ini

Dari hasil nilai rata-rata diatas sepanjang jalan Palembang-betung sepanjang 3900m terdapat beberapa titik kerusakan yang dikategorikan jelek dan sangat jelek seperti berikut :

- STA 14+400– 14+600 = 11 jelek ( poor )
- STA 14+400 – 14+600 = 13 jelek ( poor )

- STA 14+600 – 14+800 = 38 jelek ( poor )
- STA 16+000– 16+200 = 21 jelek ( poor )
- STA 16+600 – 16+800 = 27 jelek ( poor )
- STA 17+400 – 17+800 = 39 jelek ( poor )

Kerusakan pada titik tersebut berupa retak ,lobang, amblas, sungkur ,pelepasan butir, tonjolan dan lengkungan, serta tambalan galian utilitas yang sebabkan oleh adanya kendaraan beban berat sehingga membuat perkerasan lentur menjadi amblas dan retak yang dapat memicu terjadinya lobang, dan sungkur begitu pula pada perkerasan lentur oleh struktur tanah pada jalan Palembang betung terjadi tonjolan dan lengkungan.
