Analisis *Monitoring* Kualitas Layanan Trafik Kamera *CCTV* pada Jaringan *WiFi*

Fatoni¹, Rahayu²

Abstract : *PT Bukit Asam is one of the major companies in Indonesia that have implemented the technology in the company by using IP-based CCTV cameras are connected to a network that is monitored in a single server. The purpose of the installation of cameras to reduce the risk of loss and asset security and performance of the network and its employees will increase. With the implementation of these technologies will require an IP camera as a liaison to the network. In the application of these technologies will be measured parameters quality of service (QoS) which includes throughput, packet loss and delay, so it appears the issues to be addressed in this study is a "Analysis and Monitoring of Quality of Service Traffic CCTV Cameras In WiFi Networks".*

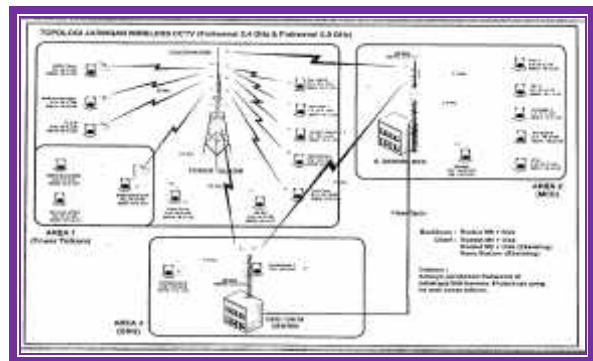
Gambar 2.1. Topologi Jaringan Kamera CCTV

Pada tower Telkom sebagai penghubung yang diberi *radio/accesspoint* untuk menghubungkan atau seperti *switch* yang dapat

membantu menghubungkan jaringan *local* ke *WiFi*. Di *accesspoint* inilah koneksi internet dipancarkan atau dikirim melalui gelombang radio, ukuran kekuatan sinyal juga mempengaruhi area *coverage* yang akan dijangkau yang kemudian mengirim data berupa gambar bergerak ke *WiFi*.

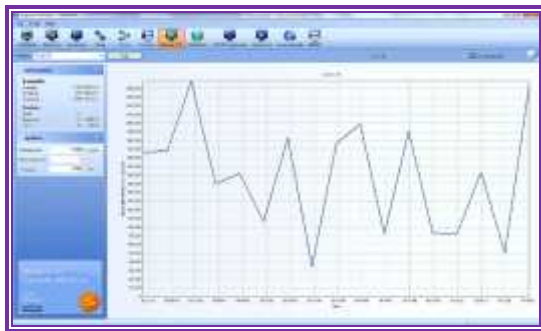
Gambar 3.1. Grafik Pengukuran *Throughput* Pagi Hari

Gambar 3.1. merupakan contoh grafik hasil pengukuran *throughput* berkisar antara jam 09.⁰⁰ WIB sampai 12.⁰⁰ WIB pada hari Senin tanggal 12 November 2012 dengan *ip address* 10.3.3.53 yang merupakan *ip* kamera CCTV pada lokasi pertambangan. Dari hasil tersebut dapat dilihat nilai *throughput* dengan rata-rata nilai 1 120 542 *bit/s* atau 1120,5 *Kbps* atau 1,1 *MB*, nilai minimumnya 278 200 *bit/s* atau 278,2 *Kbps* atau 0,3 *MB* dan nilai maksimumnya 1 990 712 *bit/s* atau 1990,7 *Kbps* atau 2 *MB*.

Gambar 3.1 ini adalah salah satu contoh grafik hasil pengukuran *throughput*.

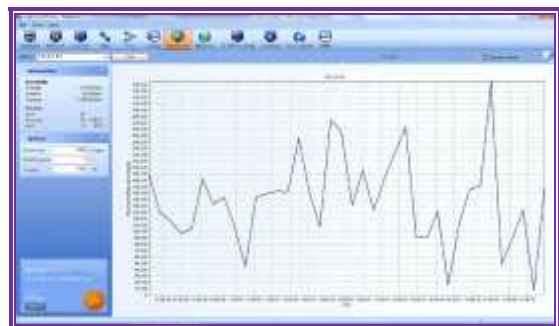
Gambar 3.2. Grafik Pengukuran *Throughput* Sore Hari

Gambar 3.2. merupakan contoh grafik hasil pengukuran *throughput* pada pagi hari

berkisar antara jam 13.⁰⁰ WIB sampai 15.³⁰ WIB pada hari Senin tanggal 12 November 2012 dengan *ip address* 10.3.3.61 yang merupakan *ip* kamera *CCTV* pada lokasi pemukiman. Dari hasil tersebut dapat dilihat nilai *throughput* dengan rata-rata nilai 1 189 905 *bit/s* atau 1189,9 *Kbps* atau 1,2 *MB*, nilai minimumnya 59 584 *bit/s* atau 59,5 *Kbps* atau 0,06 *MB* dan nilai maksimumnya 2 679 000 *bit/s* atau 2 679 *Kbps* atau 2,6 *MB*.

Gambar 3.2. ini adalah salah satu contoh grafik hasil pengukuran *throughput*.

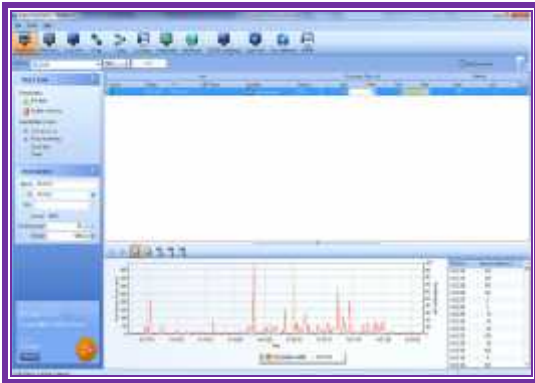
Gambar 3.4. Grafik Pengukuran *Packet Loss* Sore Hari

Gambar 3.4. merupakan contoh grafik hasil pengukuran *packet loss* pada hari Selasa tanggal 13 November 2012 berkisar antara jam 13.⁰⁰ sampai 15.³⁰ WIB di lokasi pemukiman dengan *ip* 10.3.3.61. Dapat dilihat hasil dari hasil pengukuran tersebut bahwa nilai *packet loss* berupa *packet* yaitu *packet loss* 3 atau 1% dari 756 paket data

yang dikirimkan dengan keadaan cuaca mendung.

Gambar 3.4. ini adalah salah satu contoh grafik hasil pengukuran *packet loss*.

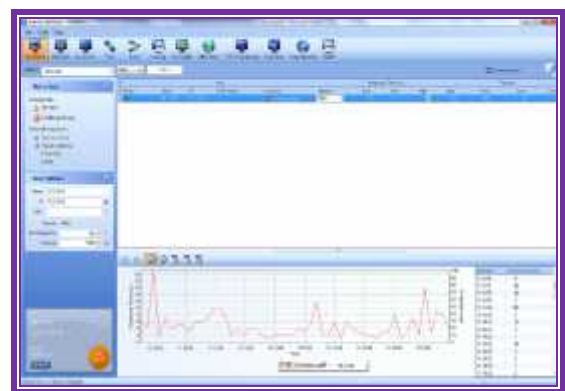
Gambar 3.5. Grafik Pengukuran *Delay* Pagi Hari

Gambar 5.5. merupakan contoh grafik hasil pengukuran *delay* pada hari senin tanggal 12 November 2012 pada jam 09.⁰⁰ WIB sampai 12.⁰⁰ WIB di lokasi perkantoran dengan *ip address* 10.3.3.64. Hasil pengukuran *delay* berupa *response time* dengan nilai *last* 8ms, *average* 5ms, *minimum* 1ms dan *maximum* 24ms dengan keadaan cuaca yang panas.

Gambar 3.5. ini adalah contoh grafik hasil pengukuran *delay*.
